向島工場での橋梁等の製作における不適切行為

中間報告書

令和 7 年 1 1 月 6 日

カナデビア株式会社

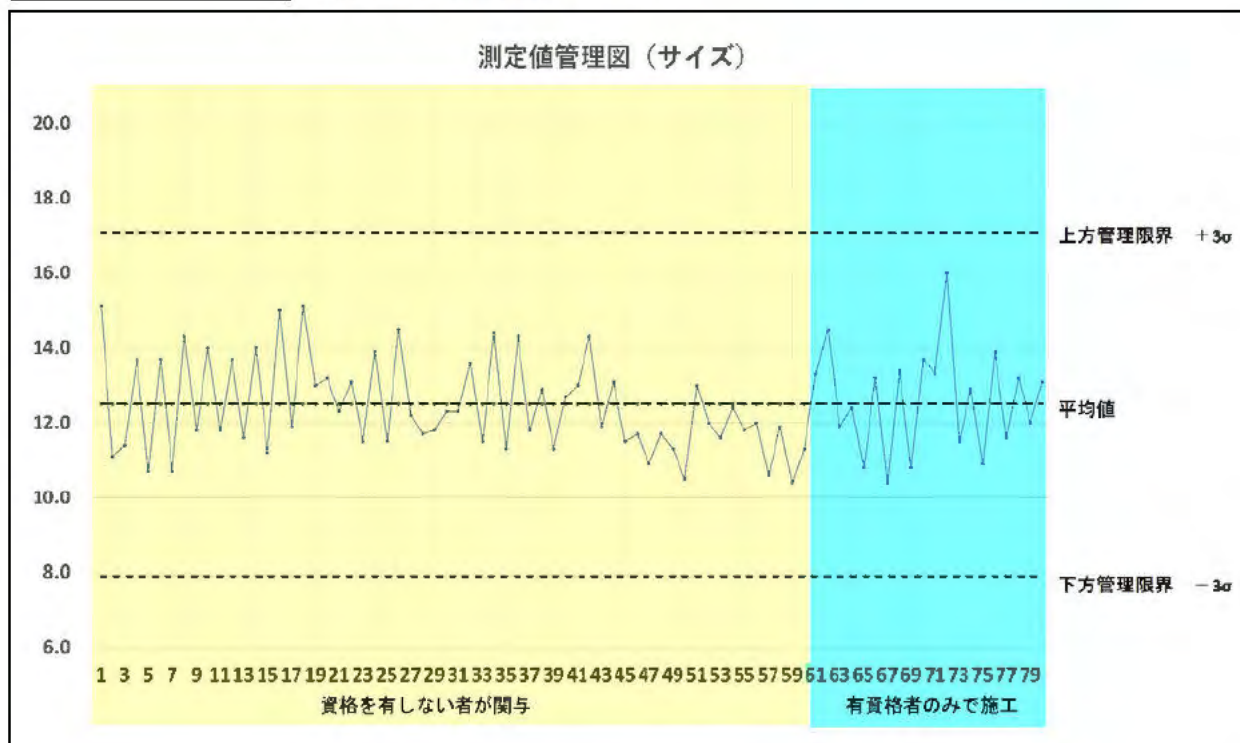
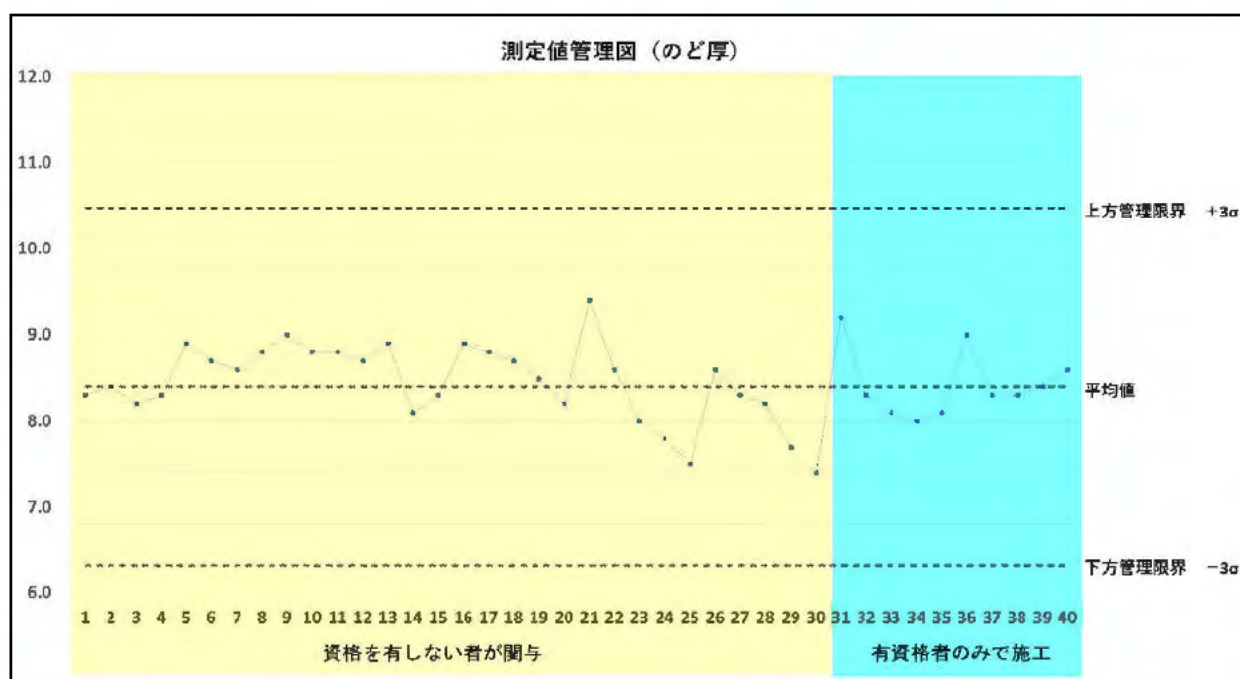
- ・Ⅲ. (ア)「Wiki-Scan」による対物確認結果の抜粋（ビード形状のばらつき：主桁の首溶接を100mm 間隔で計測）

有資格者のみが施工したブロックと資格を有しない者が関与した可能性があるブロックを比較したところ、ビード形状のばらつきに明確な違いは見られない。

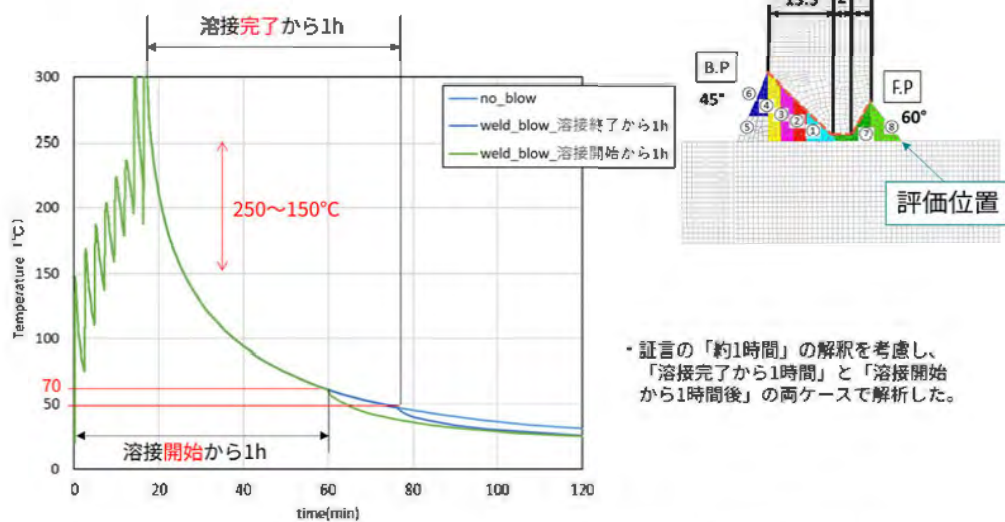
## 止端の温度

- 証言の「約1時間」の解釈を考慮し、「溶接完了から1時間」と「溶接開始から1時間後」の両ケースで解析した。

遅れ割れの原因となる拡散性水素が最も活発に放出される150~250°Cの温度域は、溶接開始から18~26分、溶接完了後2~10分の自然冷却中に通過します。今回、冷却時間短縮のために行ったブローによる温度を下げる行為（溶接完了後約1時間）は、この水素放出のピーク後であるため、品質への影響は極めて少ないと考えています。

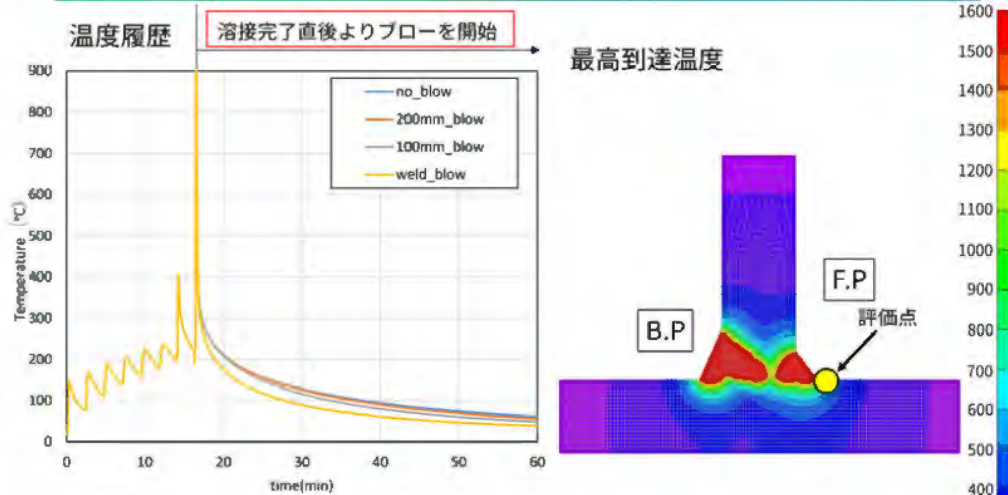
## 止端の温度

- 溶接完了直後よりブローを開始。
- 「溶接線から200mm、100mm離れた位置をブロー」の冷却速度は、「ブロー無し」と同等。
- FP側の溶接止端部の温度履歴を計算した。

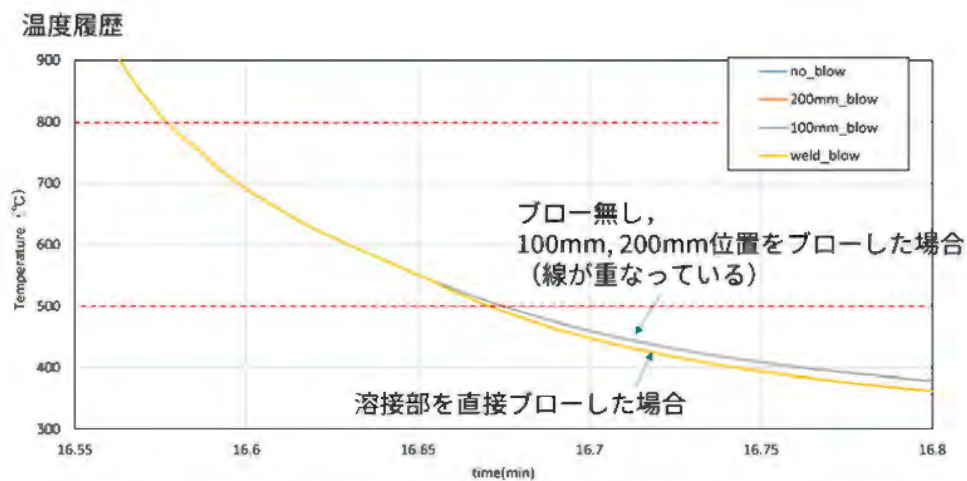
## 800~500°Cの冷却速度

- 溶接完了直後にブローを開始した場合でも、800~500°C間の冷却速度はほぼ変わらない。

以上の結果より、熱影響部の硬さおよびマイクロ組織がほぼ同じであるといえ、靱性も同等レベルにあるといえる。

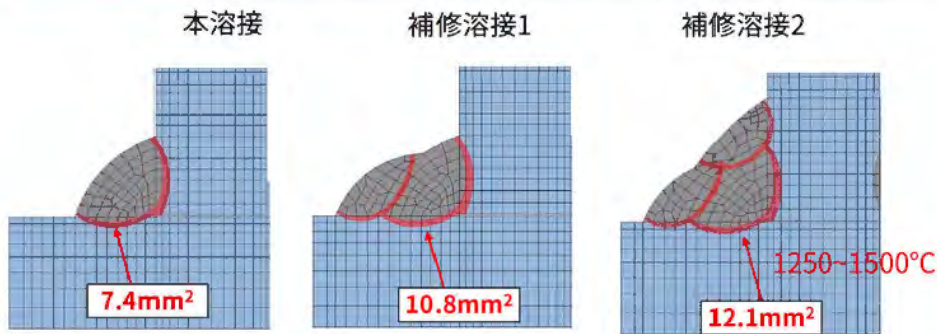
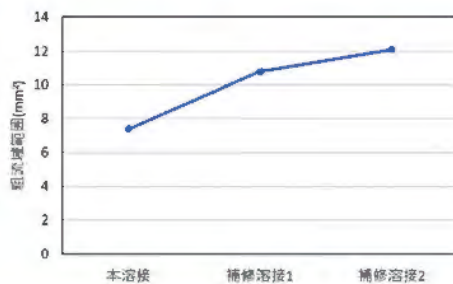
## 補修による粗粒域（1250℃以上）の総面積変化

- 補修溶接により、粗流域範囲を増加する。
- 補修溶接による影響はP13にて評価する。

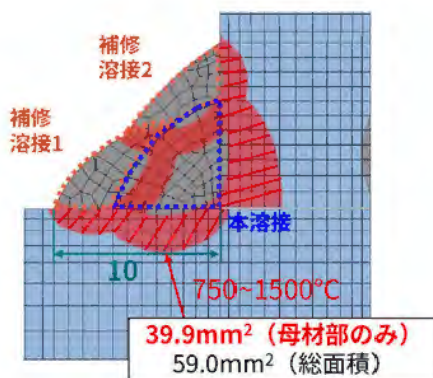
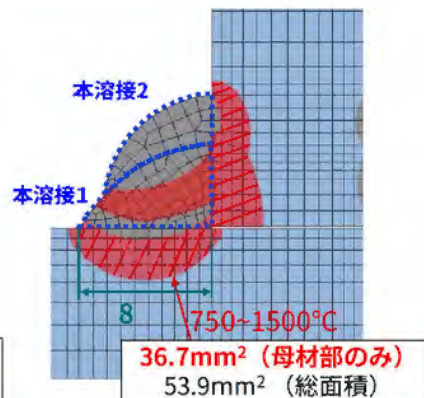
- 一般に、溶接金属は母材と比較して強度が高くなるよう設計されており、溶接金属に生じる熱影響部が継手強度に及ぼす影響は小さいと考えられる。そのため、母材に生じる熱影響部の面積で評価する。
- 母材に生じた熱影響部（斜線部）の範囲はそれぞれ39.9mm²（本溶接+補修溶接1,2） 36.7mm²（本溶接1,2）と同程度となるため、**本溶接+補修溶接1, 2で生じる熱影響部は本来の溶接と同等であると考えられる。**

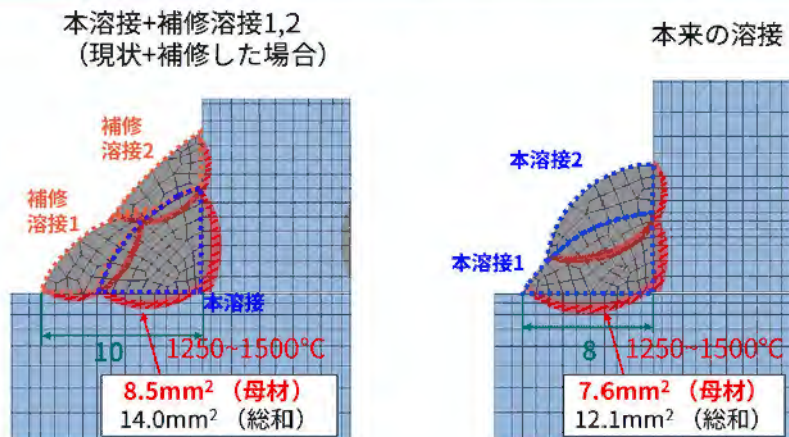
## 本来の溶接との比較評価 粗粒域（1250℃以上） 中央断面で評価

- 熱影響部において、最も脆化が懸念される粗粒域の範囲を評価した。
- P11同様、母材に生じる粗粒域の面積で評価すると、それぞれ8.5mm²（本溶接+補修溶接1,2）7.6mm²（本来の溶接）と同程度となった。このため、**本溶接+補修溶接1, 2での強度は本来の溶接と同等であると考えられる。**

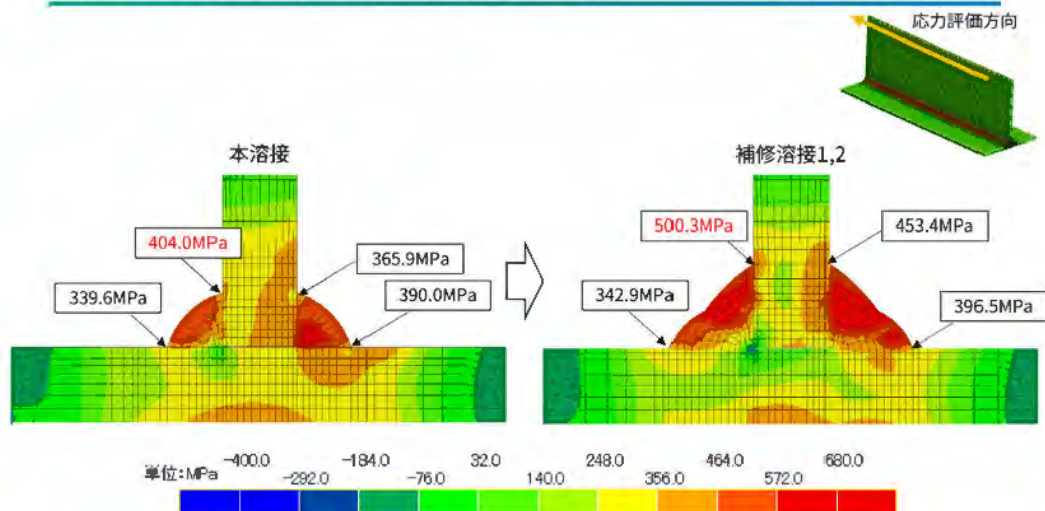
## 補修による溶接線方向の残留応力の変化

- 補修溶接により、止端近傍の残留応力（溶接線方向）の最大値は約100MPa増加する。
- 残留応力の増加の影響についてはP17にて評価する。

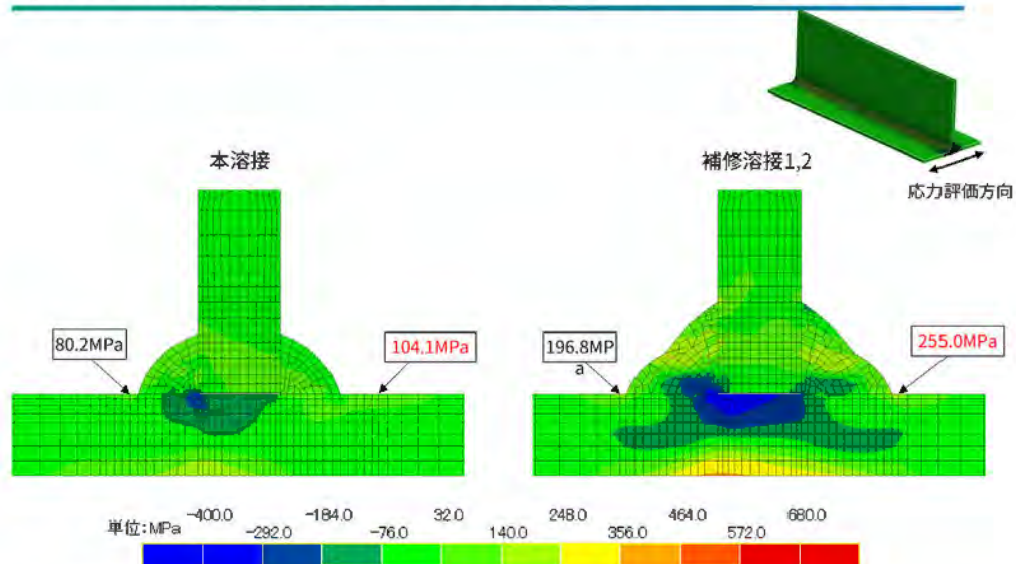
## 補修による溶接線垂直方向の残留応力の変化

- 補修溶接により、止端近傍の残留応力（溶接線垂直方向）の最大値は約150MPa増加する。
- 残留応力の増加の影響についてはP18にて評価する。

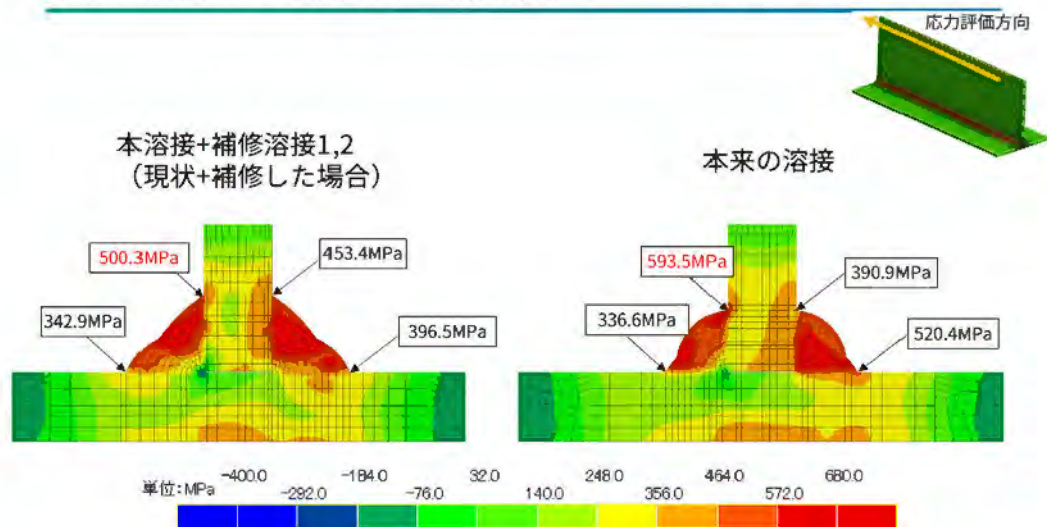
## 本来の溶接との比較評価 溶接線方向

- 疲労き裂の起点となり得る溶接止端近傍の残留応力（溶接線方向）の最大値は、それぞれ500.3MPa（本溶接+補修溶接1,2）、593.5MPa（本来の溶接）となる。
- 本溶接+補修溶接1,2で生じる残留応力は本来の溶接と同程度と考えられる。

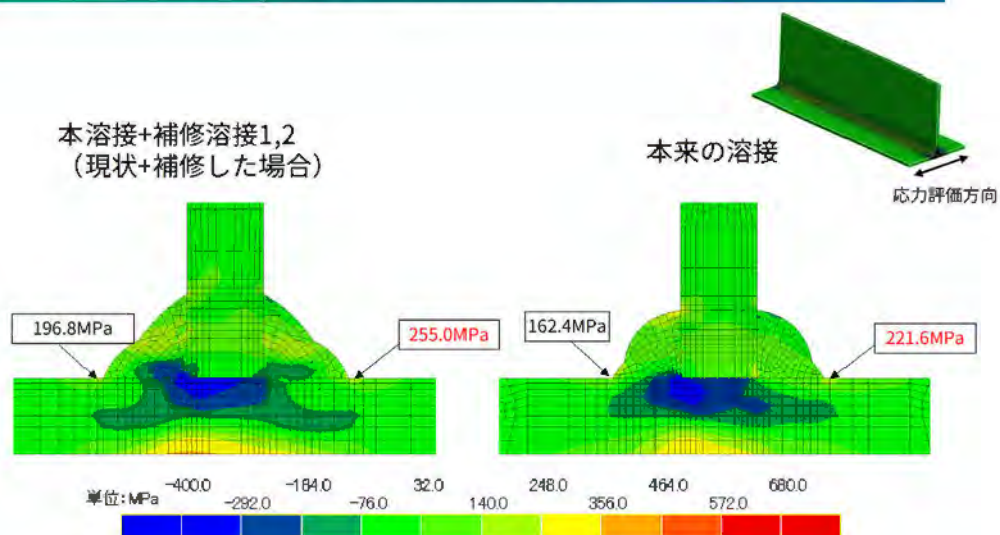
## 本来の溶接との比較評価 溶接線垂直方向

- 疲労き裂の起点となり得る溶接止端近傍の残留応力（溶接線垂直方向）の最大値は、それぞれ255.0MPa（本溶接+補修溶接1,2）、221.6MPa（本来の溶接）となる。
- 本溶接+補修溶接1,2で生じる残留応力は本来の溶接と同程度と考えられる。
